AIRTEL TD QoS

Algorithme de Suivi Quotidien de la Qualité

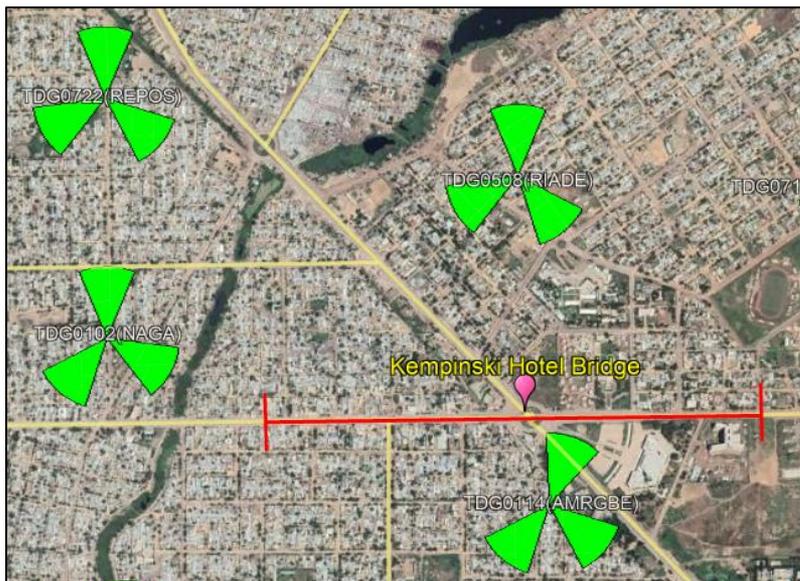
CAS DE PLAINTE ECHANGEUR KEMPINSKI

- Nature de la plainte:
 - Drop call systématique au passage de l'échangeur.
- Apès Actions:
 - La qualité (0-4) est passé de 71% à 91%
 - Il y a plus de coupure au passage de l'échangeur.

Plainte close après vérification des statistiques et satisfaction client.
